Analisa Kerusakan Jalan Menggunakan Metode Surface Distress Index (SDI) Jalan Darul Hikmah Terong Tawah

Novia Romandani^{1*}, Indah Arry Pratama², Ni Putu Ety Lismaya Dewi³

Analysis of Road Damage Using the Surface Distress Index (SDI) Method on the Darul Hikmah Terong Tawah Road

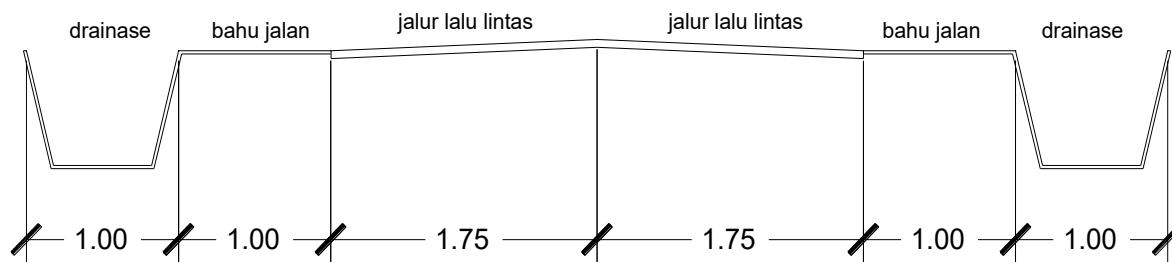
Gambar 1. Geometri Jalan Darul Hikmah Terong Tawah Segmen 1

Gambar di atas merupakan gambar geometri jalan Darul Hikmah Terong Tawah segmen 1, yang mana pada segmen 1 ini terdapat drainase dan bahu jalan dibagian kiri kanan jalan yang menjadi fasilitas jalur lalu lintas.

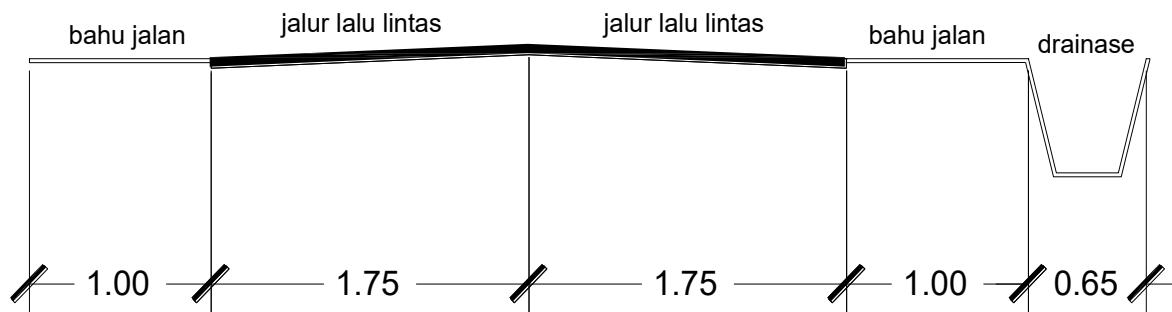
Gambar 2. Geometri Jalan Darul Hikmah Terong Tawah Segmen 2

Gambar di atas merupakan gambar geometri jalan Darul Hikmah Terong Tawah segmen 2, yang mana pada segmen 2 ini terdapat drainase yang hanya berada dibagian kanan jalan dan bahu jalan yang berada dibagian kiri kanan jalan.

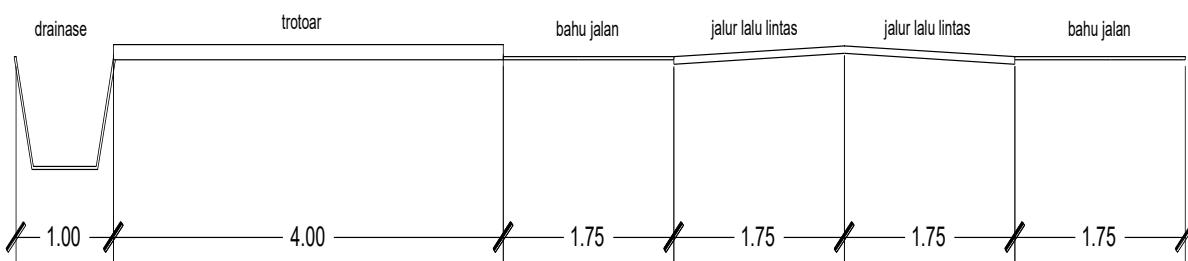
Gambar 3. Geometri Jalan Darul Hikmah Terong Tawah Segmen 3

Gambar di atas merupakan gambar geometri jalan Darul Hikmah Terong Tawah segmen 3, yang mana pada segmen 3 ini terdapat drainase yang hanya berada dibagian kiri jalan, bahu jalan yang berada dibagian kiri kanan jalan serta trotoar dibagian kiri jalan sebagai pelengkap jalur lalu lintas.

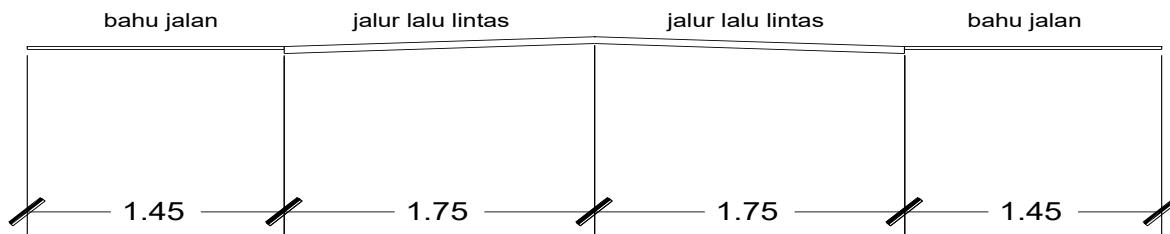
Gambbar 4. Geometri Jalan Darul Hikmah Terong Tawah Segmen 4

Gambar di atas merupakan gambar geometri jalan Darul Hikmah Terong Tawah segmen 4, yang mana pada segmen 4 ini tidak terdapat drainase dibagian kiri kanan jalan dan hanya memiliki bahu jalan yang berada dibagian kiri kanan jalan.

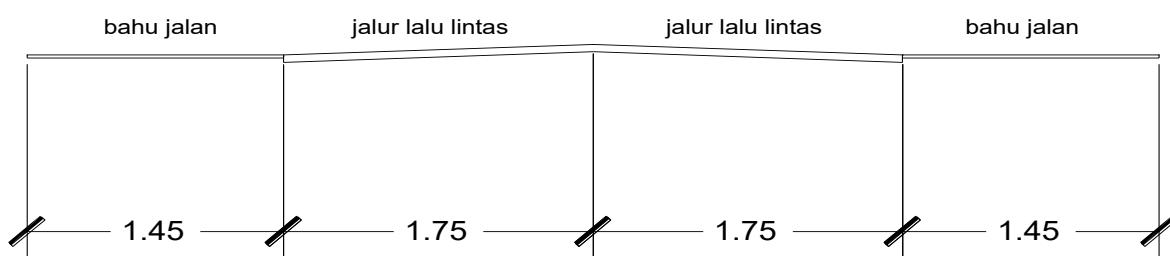
Gambbar 5. Geometri Jalan Darul Hikmah Terong Tawah Segemen 5

Gambar di atas merupakan gambar geometri jalan Darul Hikmah Terong Tawah segmen 5, yang mana pada segmen 5 ini tidak terdapat drainase dibagian kiri kanan jalan dan hanya memiliki bahu jalan yang berada dibagian kiri kanan jalan.

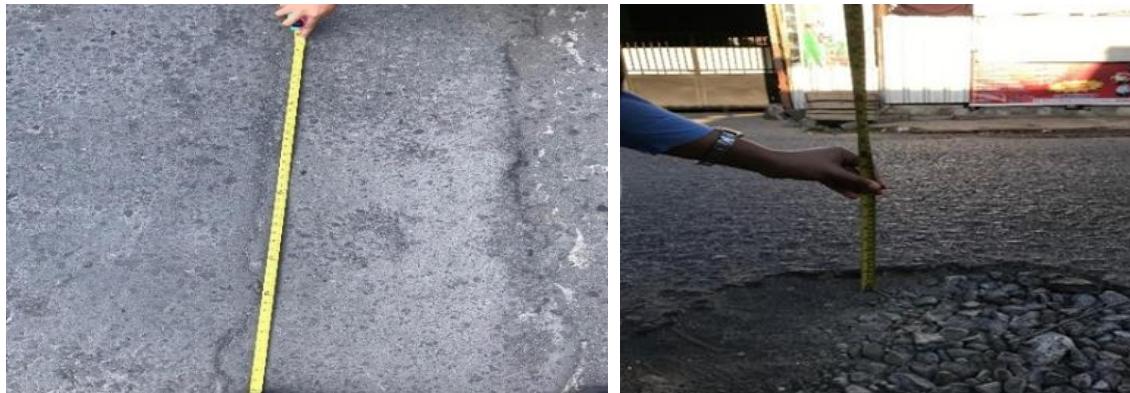
Gambbar 6. Retak dan Lubang STA 0+000–STA 0+100

Pada gambar 6 ditampilkan dokumentasi jenis kerusakan yang terjadi pada perkerasan lentur diruas jalan Darul Hikmah (Terong Tawah) yaitu retak rusak lubang.

Karena luas retak 0,037% maka masuk ke dalam penilaian kurang dari <10% sesuai, sehingga diperoleh nilai SDI1 = 5

Karena lebar retak >5mm, maka berdasarkan hasil nilai SDI2 = SDI1 × 2 sehingga diperoleh nilai SDI2 = 10

Jumlah lubang 14/100m, maka berdasarkan hasil SDI3 = SDI2 + 75 sehingga diperoleh nilai SDI3 = 85

Jika tidak ada bekas roda nilai SDI4 = 85 sinkron dengan hasil nilai SDI3. Maka dari hasil di atas dapat disimpulkan bahwa jalan pada STA 0+000-STA 0+100 dalam kondisi sedang karena memiliki nilai STA diantara 50-100. Berikut hasil lengkap nilai SDI dari ruas jalan Darul Hikmah (Terong Tawah) yang terdapat pada tabel 1.

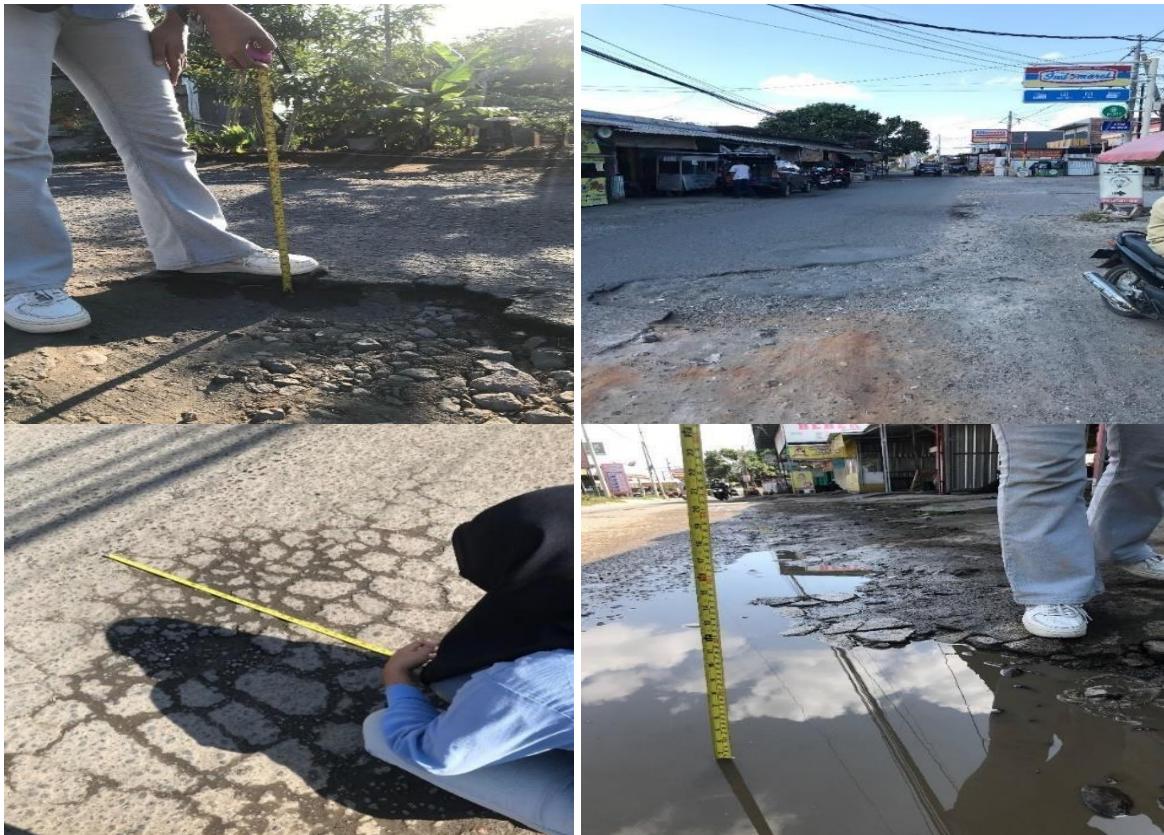
Gambar 7. Retak Kulit Buaya, Lubang dan Rusak Tepi STA 0+100–STA 0+200

Pada gambar 7 ditampilkan dokumentasi jenis kerusakan yang terjadi pada perkerasan jalan lentur di ruas jalan Darul Hikmah (Terong Tawah) yaitu retak kulit buaya, lubang dan rusak tepi. Kerusakan yang terjadi pada segmen ini terbilang cukup parah karena aktivitas kendaraan pada segmen tersebut cukup ramai.

Lubang yang banyak ditemukan pada STA 0+000 hingga STA 0+200 merupakan bentuk kerusakan lanjut dari retak yang tidak ditangani. Genangan air pada permukaan jalan akan meresap melalui retakan, melemahkan substruktur, dan menyebabkan pengelupasan lapisan aspal. Amrita et al. (2023) menegaskan bahwa air yang terperangkap dalam struktur lapisan bawah jalan mempercepat degradasi dan kerusakan. Tidak kalah penting, kerusakan tepi yang ditemukan di hampir semua segmen menunjukkan lemahnya proteksi transisi antara jalan dan lahan sekitarnya. Menurut Adiman et al. (2023), kerusakan tepi sering kali diabaikan namun dapat menjadi titik awal kerusakan struktural yang lebih luas.

Secara kuantitatif, pengukuran dengan metode Surface Distress Index (SDI) menunjukkan bahwa dua segmen awal (STA 0+000 – STA 0+200) memiliki nilai SDI sebesar 85, yang dikategorikan sebagai kondisi sedang. Segmen tengah (STA 0+200 – STA 0+400) menunjukkan perbaikan kondisi (nilai SDI 25, kategori baik), sedangkan segmen akhir kembali ke kategori sedang (nilai SDI 75). Rata-rata keseluruhan SDI adalah 59, yang menandakan bahwa jalan berada dalam kondisi sedang dan membutuhkan pemeliharaan berkala.

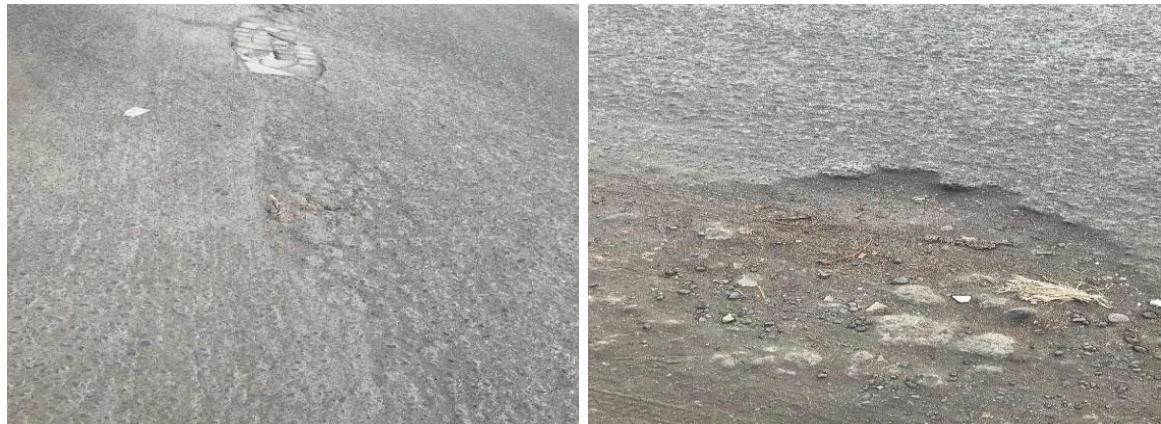
Gambar 8. Retak Kulit Buaya dan Rusak Tepi STA 0+200–STA 0+300

Pada gambar 8 ditampilkan dokumentasi jenis kerusakan yang terjadi pada ruas jalan Darul Hikmah (Terong Tawah) yaitu retak Kulit Buaya dan rusak tepi. Pada STA 0+300 ini kerusakan retak kulit buaya dan rusak tepi yang hanya terjadi di beberapa bagian jalan saja.

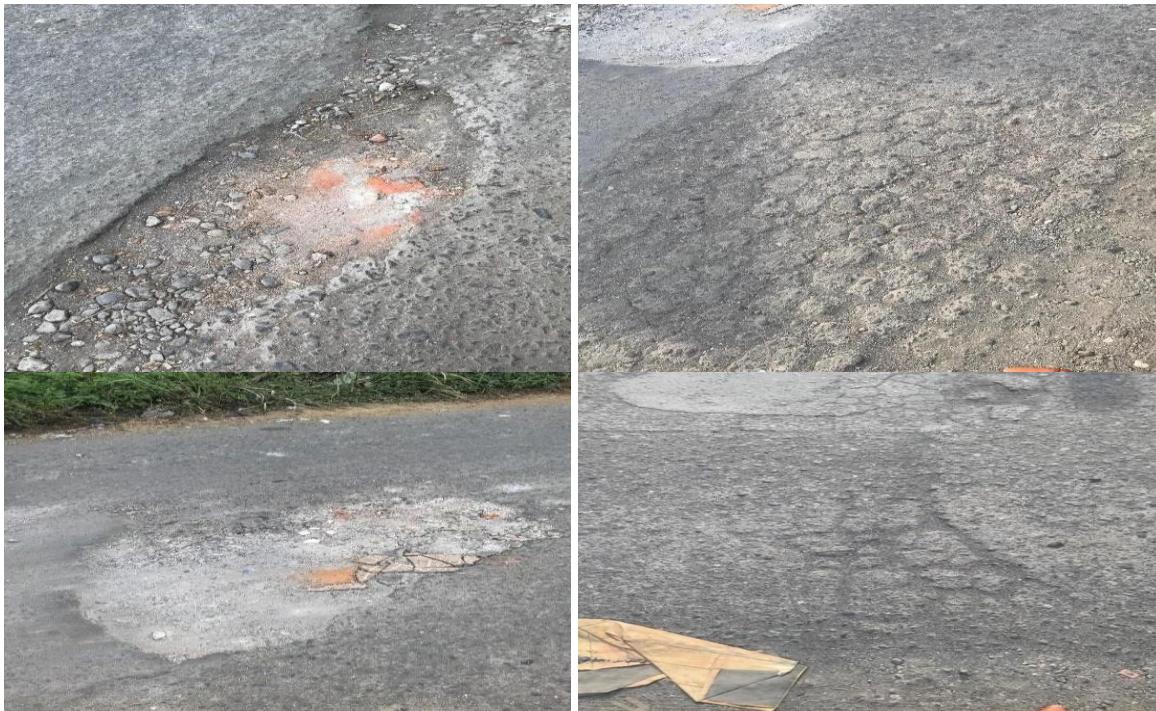
Gambar 9. Rusak Tepi, Retak Kulit Buaya, dan Tambalan STA 0+300–STA 0+400

Pada gambar 9 ditampilkan dokumentasi jenis kerusakan yang terjadi pada perkerasan jalan lentur di ruas jalan Darul Hikmah (Terong Tawah) yaitu retak kulit buaya dan tambalan.

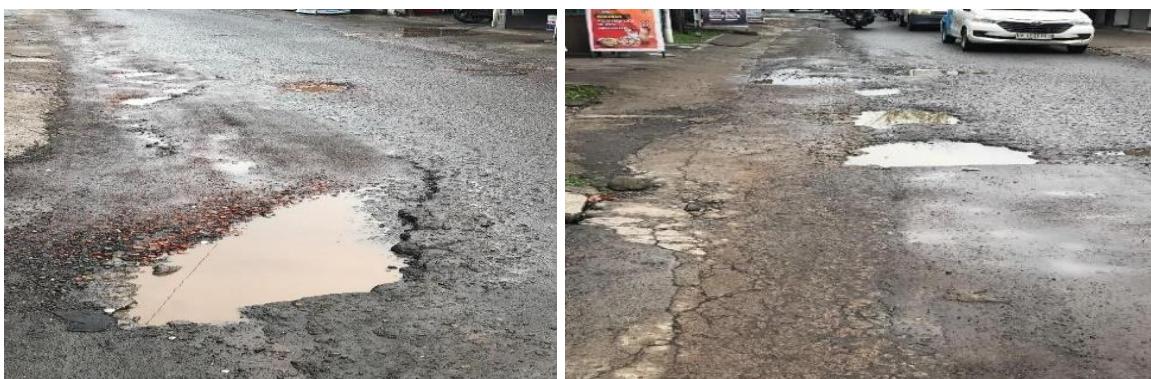
Gambar 10. Rusak Tepi dan Lubang STA 0+400–STA 0+500

Pada gambar 10 ditampilkan dokumentasi jenis kerusakan yang terjadi pada perkerasan jalan lentur di ruas jalan Darul Hikmah (Terong Tawah) yaiturusak tepi dan kerusakan lubang.
