## Analisis Kerusakan Perkerasan Jalan di Kabupaten Barito Timur Menggunakan Metode PCI (*Pavement Condition Index*) dan Indeks Kondisi Perkerasan (IKP) Bina Marga

## Analysis of Road Pavement Damage in East Barito Regency Using The PCI (*Pavement Condition Index*) Method and The Bina Marga Pavement Condition Index (IKP)

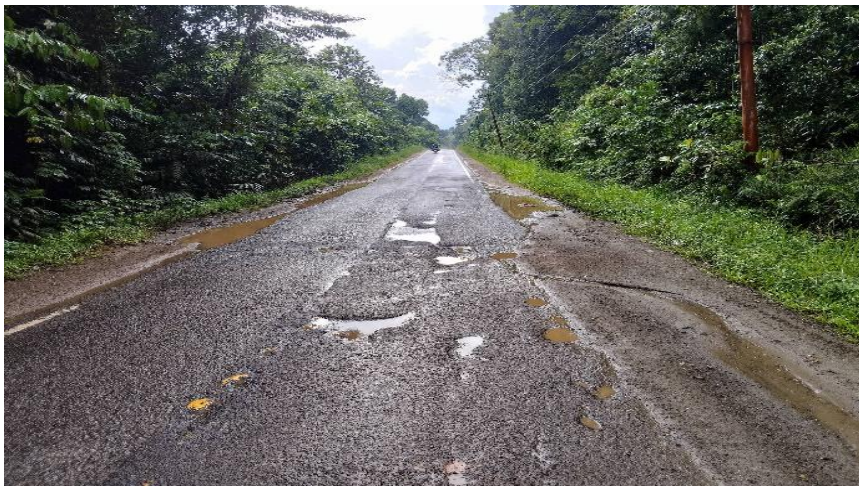
**Gambar 1.** Lubang (Potholes)

Jenis kerusakan yang paling dominan adalah lubang dengan total luasan sebesar 224,27 m<sup>2</sup>, yang menunjukkan bahwa lapisan permukaan perkerasan telah mengalami kerusakan berat dan kehilangan fungsi pelayanan. Kerusakan lubang umumnya disebabkan oleh berkembangnya retak kulit buaya, masuknya air ke dalam struktur perkerasan, serta lemahnya daya dukung lapisan bawah.

Untuk kerusakan lubang (*potholes*) dengan tingkat keparahan tinggi, penanganan dilakukan dengan cara pembongkaran bagian yang rusak dan penambalan kembali (*patching*) menggunakan material lapis aspal yang baru. Untuk kerusakan retak kulit buaya (*alligator cracking*) yang luas, disarankan untuk melakukan perbaikan lapis pondasi terlebih dahulu sebelum dilakukan pelapisan ulang (*overlay*). Sementara untuk kerusakan ringan seperti retak rambut atau pelepuhan butiran, cukup dilakukan pemeliharaan rutin berupa pengisian retak (*crack filling*) atau pemberian lapis permukaan baru.

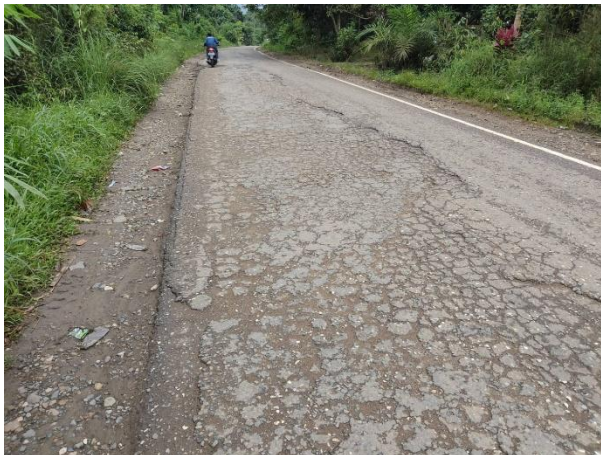
| No | Jenis Kerusakan | Dokumentasi | Total Kerusakan |
|---|---|---|---|
| 1. | Retak kulit buaya | | 56,33 m <sup>2</sup> |

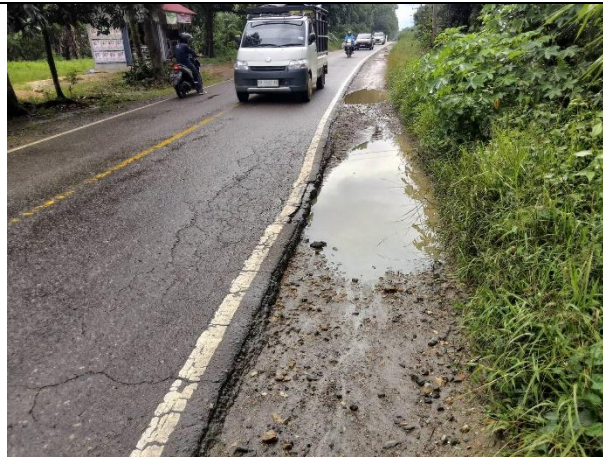
| No | Jenis Kerusakan | Dokumentasi | Total Kerusakan |
|---|---|---|---|
| 2 | Amblas | | 21,65 m <sup>2</sup> |

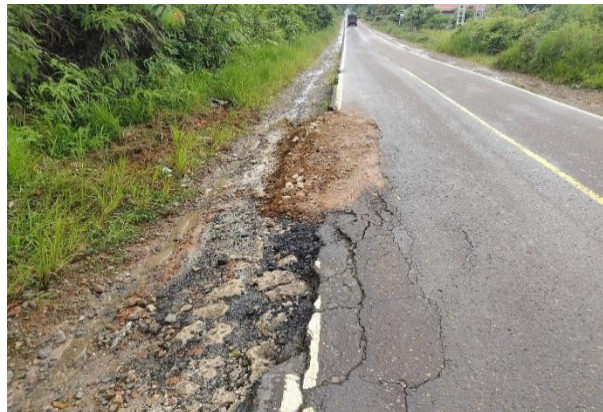
3 Retak pinggir

26,46 m<sup>2</sup>
