## Perancangan dan Implementasi *Lifter* pada Proses Pemasangan Tangki Bensin untuk Mengurangi Keluhan *Muskuloskeletal*

## *Design and Implementation of a Lifter in the Fuel Tank Installation Process to Reduce Musculoskeletal Complaints*

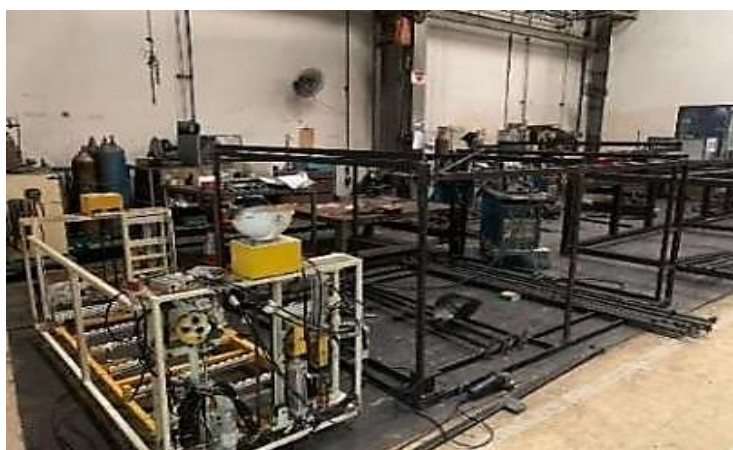
**Gambar 8.** Proses Fabrikasi Alat

Gambar 8 adalah tangkapan layar dari proses fabrikasi lifter & shutter, selama proses fabrikasi berlangsung monitoring terus dilakukan agar berjalan sesuai timeline dan tidak bertolak belakang terhadap tujuan.

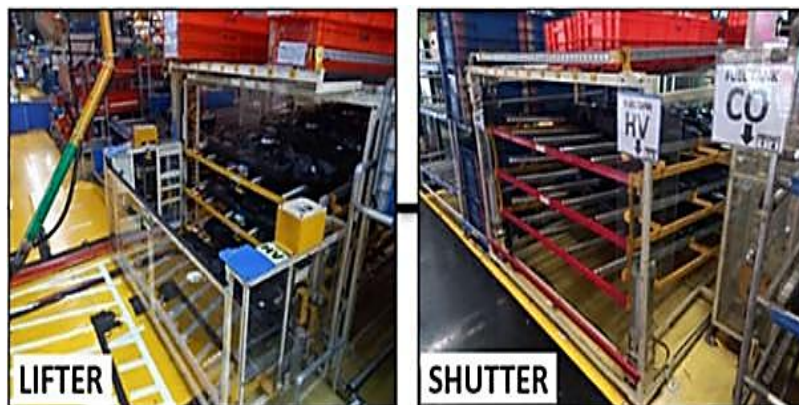
**Gambar 9.** Pemasangan Alat Pada *Line* Produksi

Gambar 9 memperlihatkan lifter & shutter diimplementasikan pada line produksi chassis 2 untuk membantu proses pemasangan tangki bensin unit C- MPV tipe hybrid.

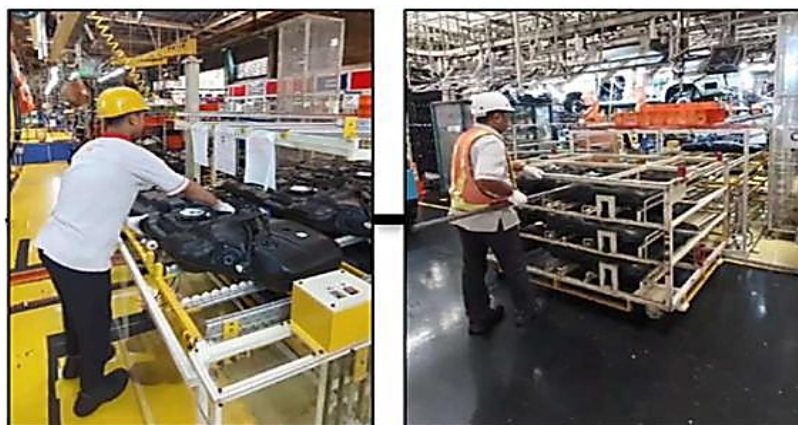
**Gambar 10.** Proses Trial & Sosialisasi

Gambar 10 adalah tangkapan gambar saat proses trial dan sosialisasi setelah alat dilakukan pemasangan, proses ini dilakukan baik pada proses pemasangan tangki bensin maupun pada proses suplai, karena terdapat perubahan metode kerja pada kedua proses tersebut. Setelah tahapan instalasi dan sosialisasi selesai, lifter & shutter digunakan untuk proses produksi dan dilakukanlah monitoring produksi untuk memastikan alat dapat berjalan dengan seharusnya.
