## Analisis Kerusakan Perkerasan Jalan di Kabupaten Barito Timur Menggunakan Metode PCI (*Pavement Condition Index*) dan Indeks Kondisi Perkerasan (IKP) Bina Marga

## Analysis of Road Pavement Damage in East Barito Regency Using The PCI (*Pavement Condition Index*) Method and The Bina Marga Pavement Condition Index (IKP)

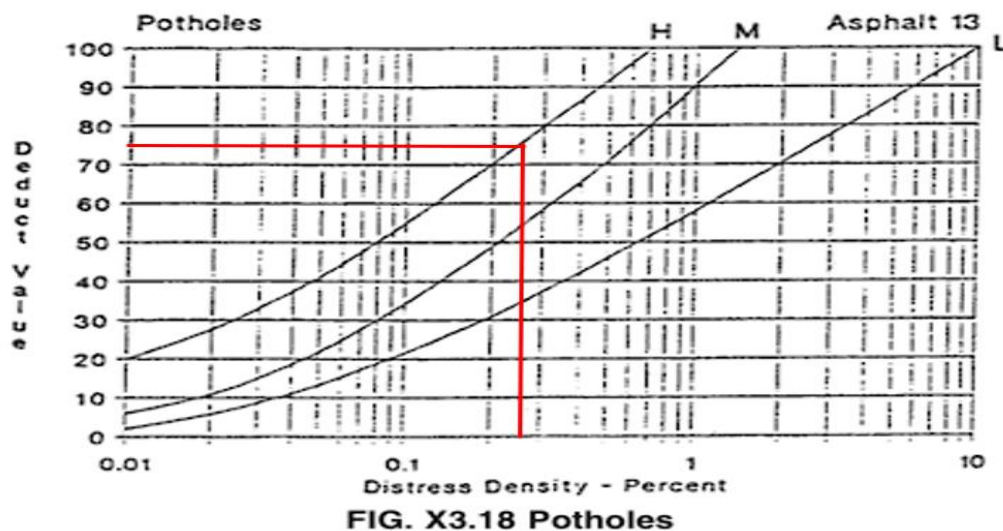
Gambar 5. Grafik DV Lubang

Kerapatan (*Density*) adalah persentase luas atau panjang total dari satu jenis kerusakan terhadap luas atau panjang total bagian jalan yang diukur. Hasil *density* digunakan untuk menentukan nilai pengurangan (*Deduct Value*) dari setiap jenis kerusakan melalui kurva hubungan kerapatan dan tingkat keparahan (*severity level*).

Berdasarkan perhitungan, diperoleh nilai PCI rata-rata untuk keseluruhan ruas jalan STA 0+000 – 15+000 sebesar 45,13. Nilai tersebut menunjukkan bahwa kondisi perkerasan jalan pada ruas tersebut berada dalam kategori Jelek (*Poor*).

Untuk kerusakan lubang (*potholes*) dengan tingkat keparahan tinggi, penanganan dilakukan dengan cara pembongkaran bagian yang rusak dan penambalan kembali (*patching*) menggunakan material lapis aspal yang baru. Untuk kerusakan retak kulit buaya (*alligator cracking*) yang luas, disarankan untuk melakukan perbaikan lapis pondasi terlebih dahulu sebelum dilakukan pelapisan ulang (*overlay*). Sementara untuk kerusakan ringan seperti retak rambut atau pelepuhan butiran, cukup dilakukan pemeliharaan rutin berupa pengisian retak (*crack filling*) atau pemberian lapis permukaan baru.
